Tittel: Asbestsanering -etterkontroll.

Serie:
HD 1003/90 FOU

Sammendrag: Undersøkelsen redegjør for erfaringer og resultater av luftmålinger før, under (utenfor saneringsområdet) og etter sanering ved 5 saneringssteder. Målsetningen var å skaffe grunnlagsmateriale for å klargjøre på hvilken måte etterkontroll ved asbestsanering skal utføres.

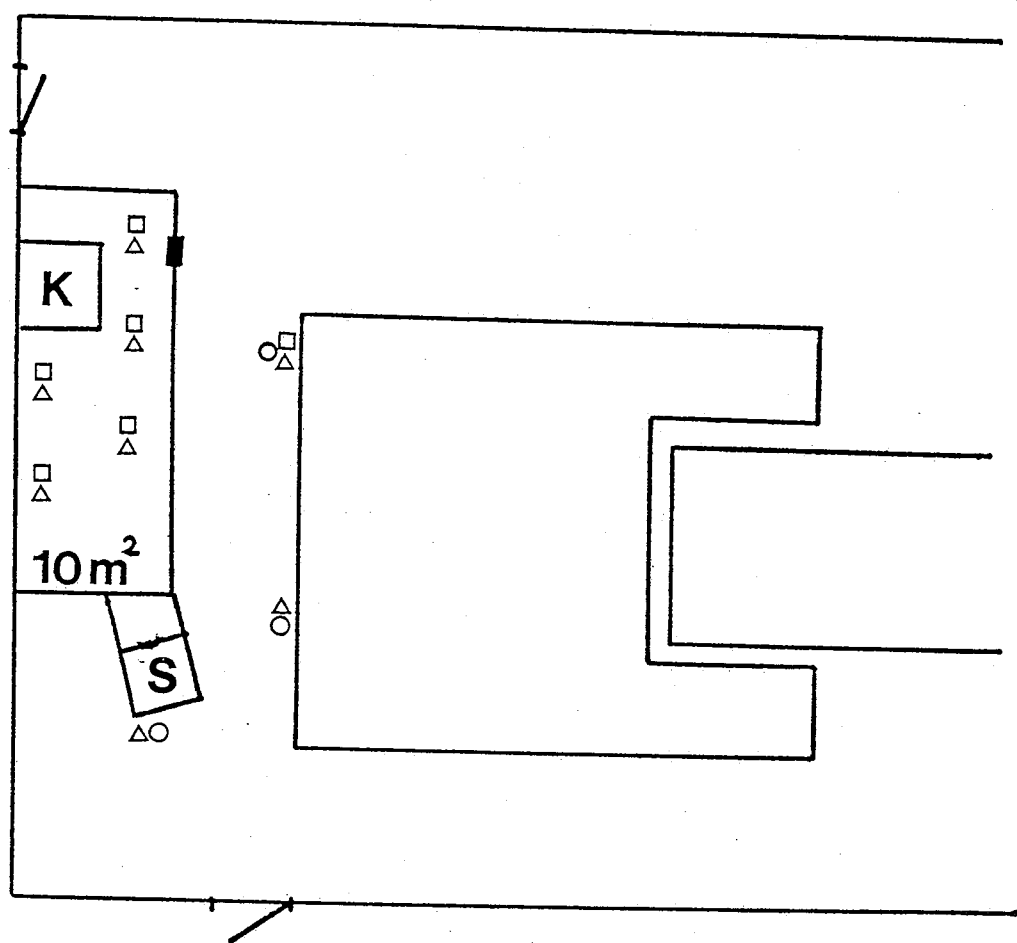
Fig.1: Skisse av saneringsområdet i fabrikklokale.

Saneringen bestod i fjerning av isolasjonen rundt en stålkanal (fig. 1). Isolasjonen bestod av syntetisk mineralfiber og krysotil asbest.

Det ble valgt 5 prøvetakingspunkter (dvs. 1 prøve pr. 2m^2) inne i området og 3 prøvepunkter utenfor. Plassering av prøvetakingsutstyr fremgår av figur 1. Prøver tatt utenfor saneringsområdet ble bl.a. plassert ved utgangen av slusen og ved undertrykksaggregatet.

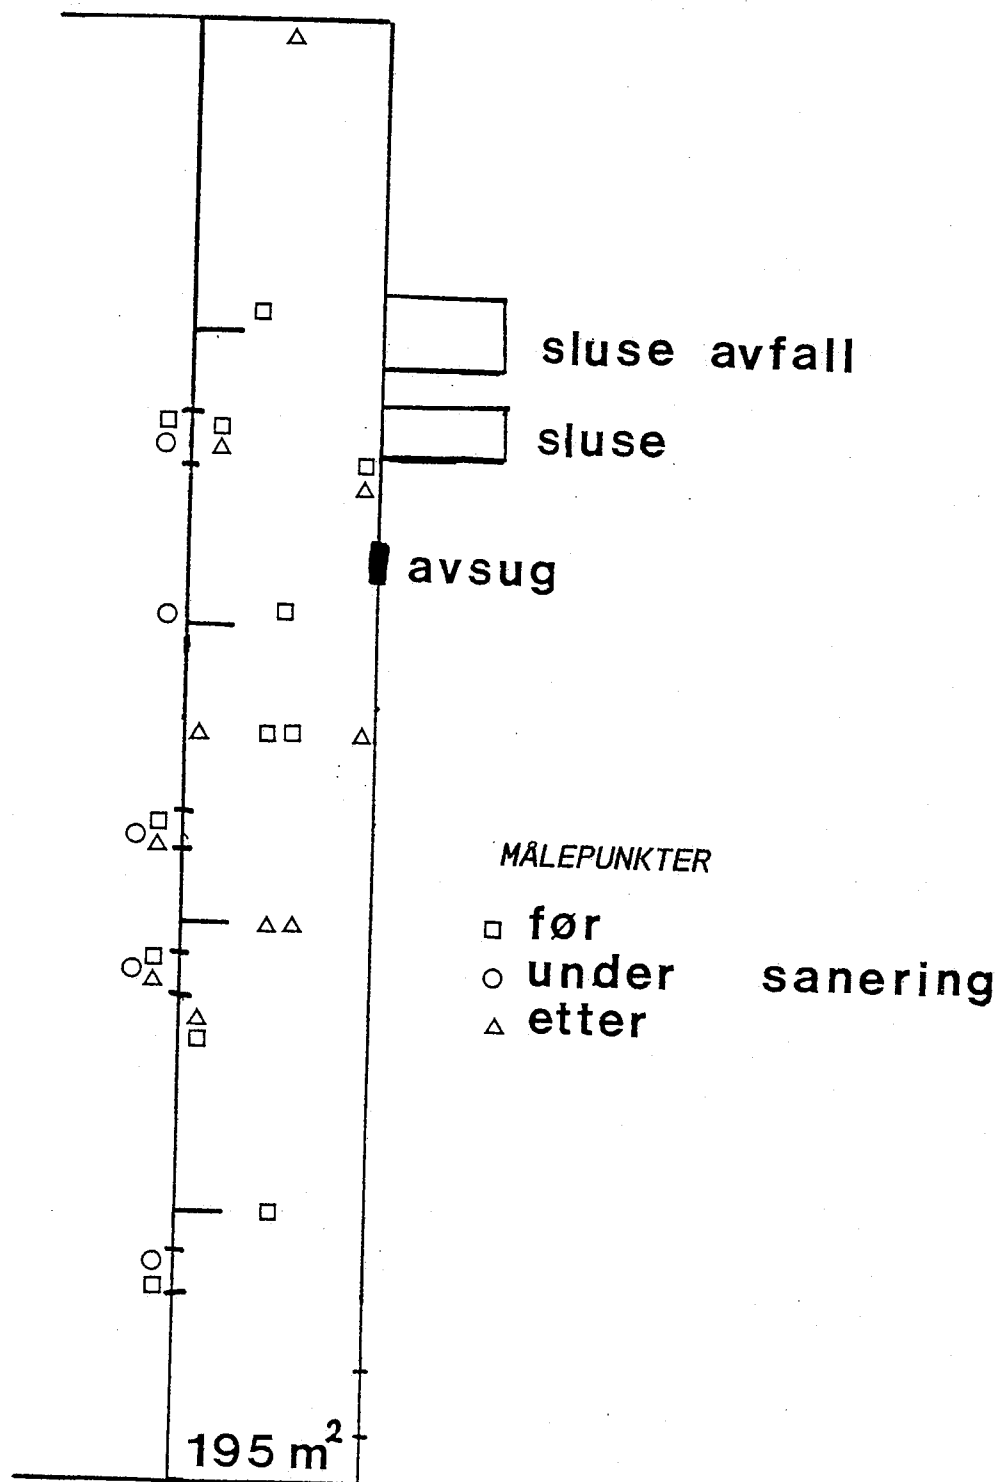
Fig.2: Skisse av saneringsområdet i siderom hangar

Saneringen bestod i fjerning av sprøyteasbest -krokidolitt- fra takhimlingen i siderommene til hangaren. Det fantes også noe amosittasbest som isolasjon rundt rør.

Det ble valgt 8 prøvetakingspunkter (dvs. 1 prøve pr. 25 m^2) inne i området og 4 prøvepunkter utenfor. Plassering av prøvetakingsutstyr fremgår av figur 2. Prøver tatt utenfor saneringsområdet ble plassert i tilstøtende rom ved de forseglete dørene.

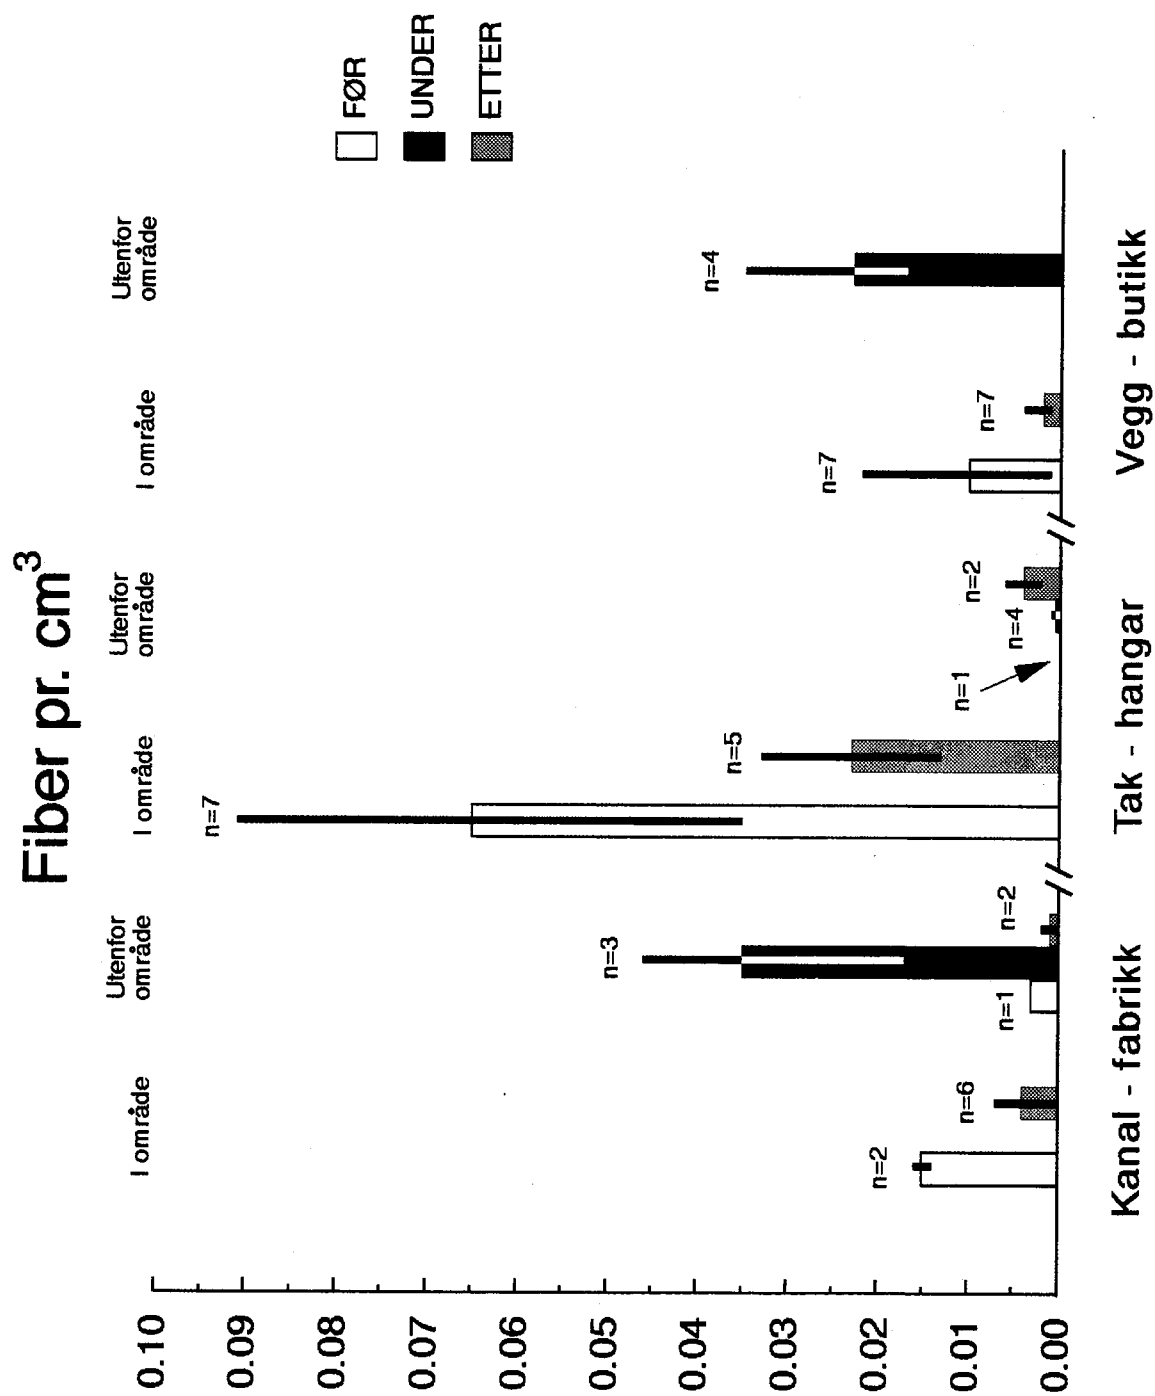
Fig. 6: Fiberkonsentrasjoner ved 3 saneringssteder

Fiberkonsentrasjonen er høyere i saneringsområdet før sanering enn etter (fig.6, tabell 2 og 7). Resultatene før sanering er usikre, fordi mengden av ikke-fibrøst støv på filterene forstyrret kvantifiseringen av fibrene. Det er derfor bare 2 prøver med lave luftvolum som er analysert.

Også her var fiberkonsentrasjonen høyere før sanering enn etter (Fig. 6, tabell 3 og 8). Det ble påvist opptil 0.091 fiber/cm³ luft før sanering. En medvirkende årsak til disse høye konsentrasjonene kan være riving av skilleveggene før saneringen startet. Selv om disse veggene ikke gikk helt opp til taket, hadde taket blitt noe skadet.

Resultatene viser også her høyere fiberkonsentrasjon før sanering enn etter (Fig.6, tabell 4 og 9). Prøvetaking er utført i hele lageret uten noen avskjerming.

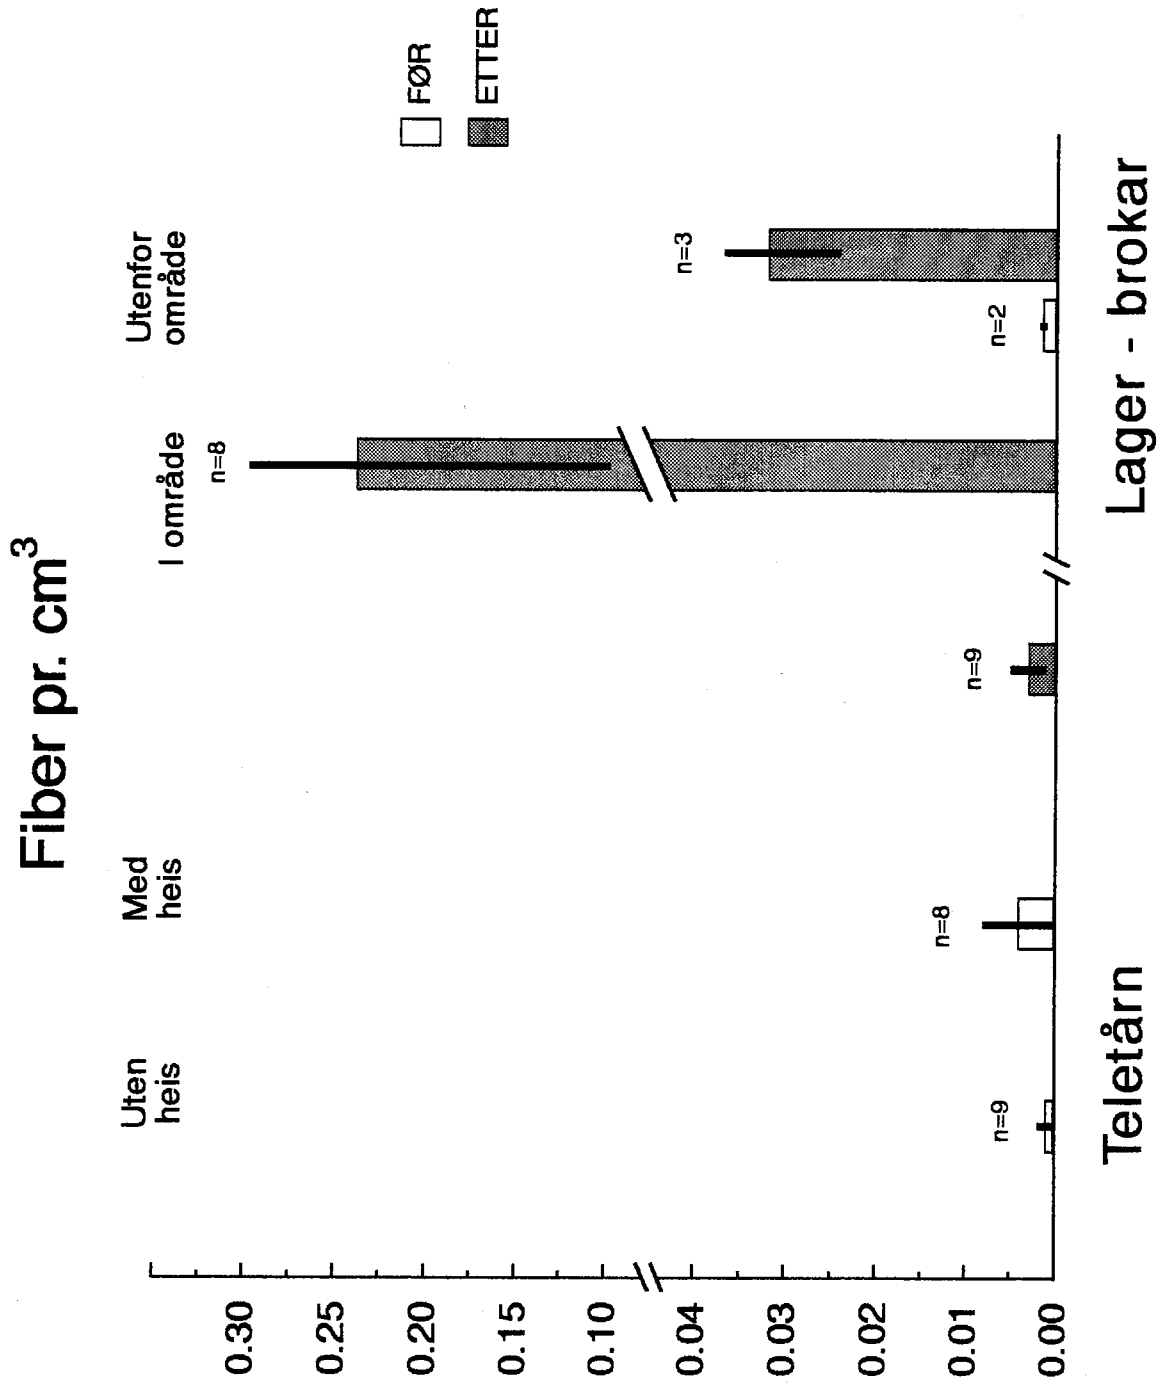
Fig. 7: Fiberkonsentrasjoner ved 2 saneringssteder

Etter saneringen var det fremdeles støv i lokalet. Det ble likevel foretatt målinger etter aktivering. Konsentrasjonen varierte fra 0.096-0.296 fiber/cm³, gjennomsnitt 0.226 fiber/cm³. Oppsop-prøver viste også at støvet inneholdt asbest. Det ble forlangt ny rengjøring (ettersanering). Bedriftshelsetjenesten sørget for prøver etter rengjøringen. Disse viste <0.01 fiber/cm³.

Da prøvene før sanering viste <0.01 fiber/cm³ er det tydelig at saneringen er utført på en slik måte at 1. etasje er blitt forurenset med asbest. Antakelig burde asbestsanering vært foretatt både i 1. og 2. etg.

Alle prøvene viste $<0,01$ fiber/cm³ luft (fig.7 og Tabell 6, 11 og 11B).
