POLYMERFEBER PÅ GRUNN AV
PYROLYSEPRODUKTER AV KRYMPEPLAST

Gunnar Mowé

HD 785/78/11/22

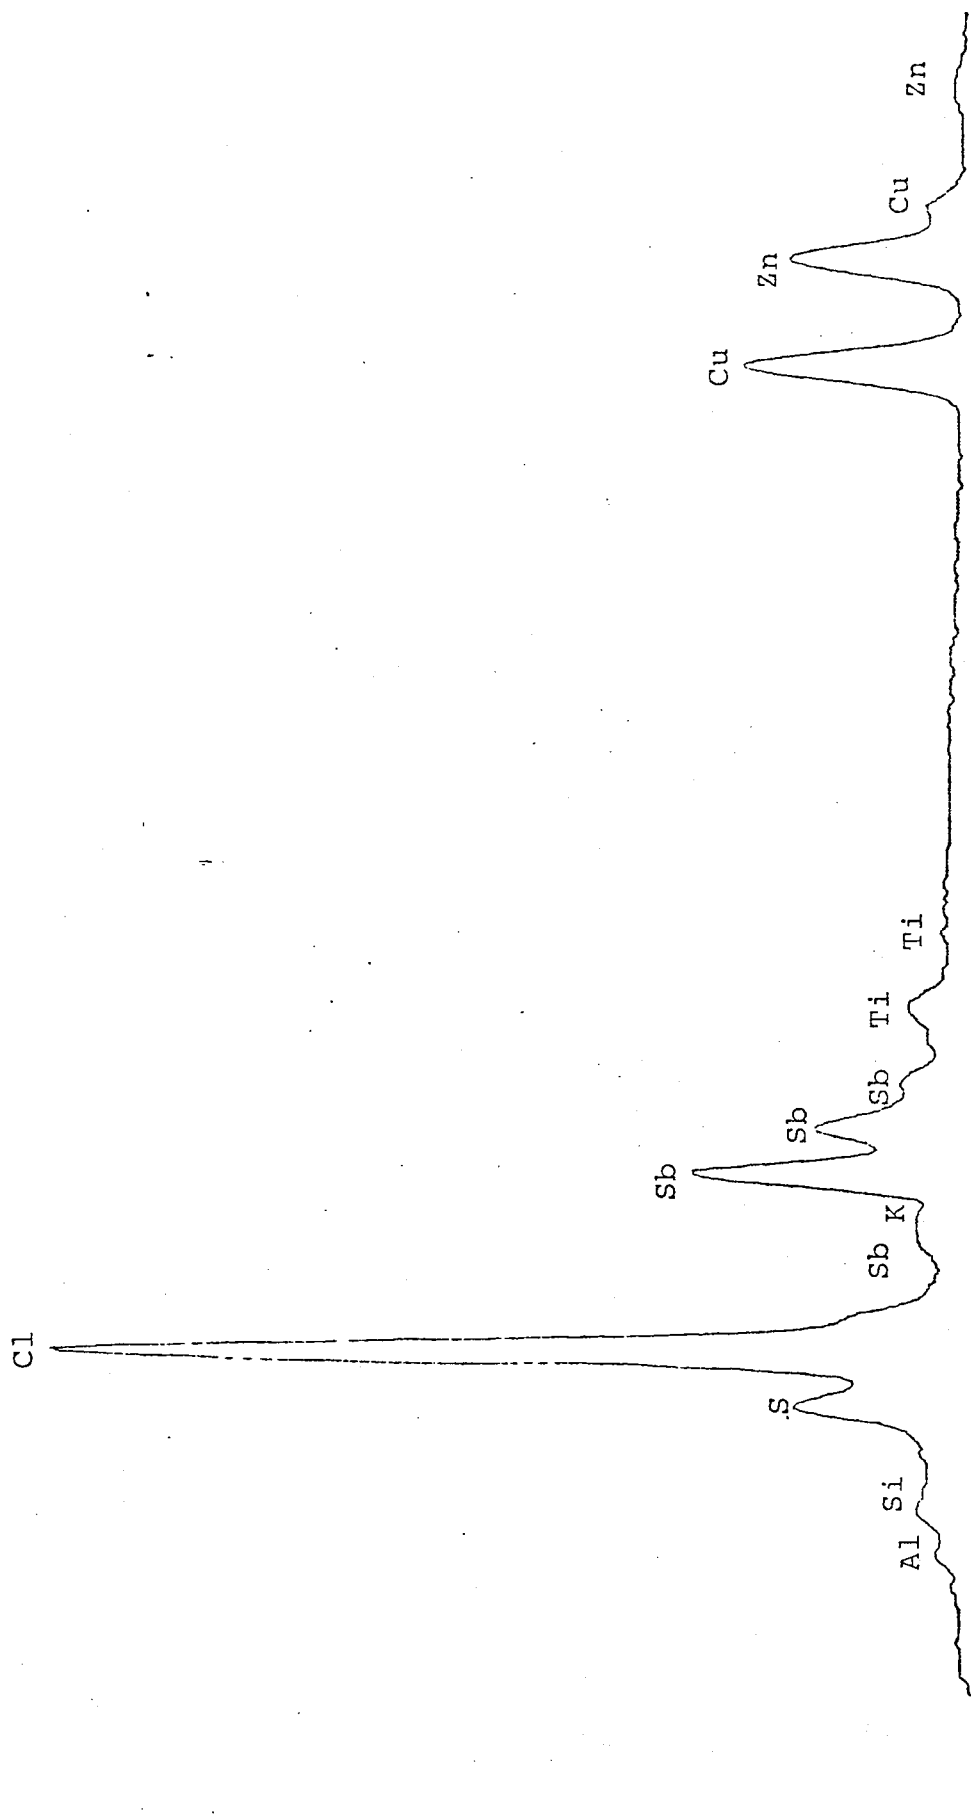
Figur 1 viser resultat av røntgen spektralanalysen av krympeplasten. Plasten inneholder blant annet zink, antimon, kopper og klor, men det er vanskelig på grunnlag av denne undersøkelsen å vurdere hvilken betydning disse komponentene har for eksponeringen.

FIGUR 1 RØNTGENSPEKTRUM AV KRYMPEPLAST

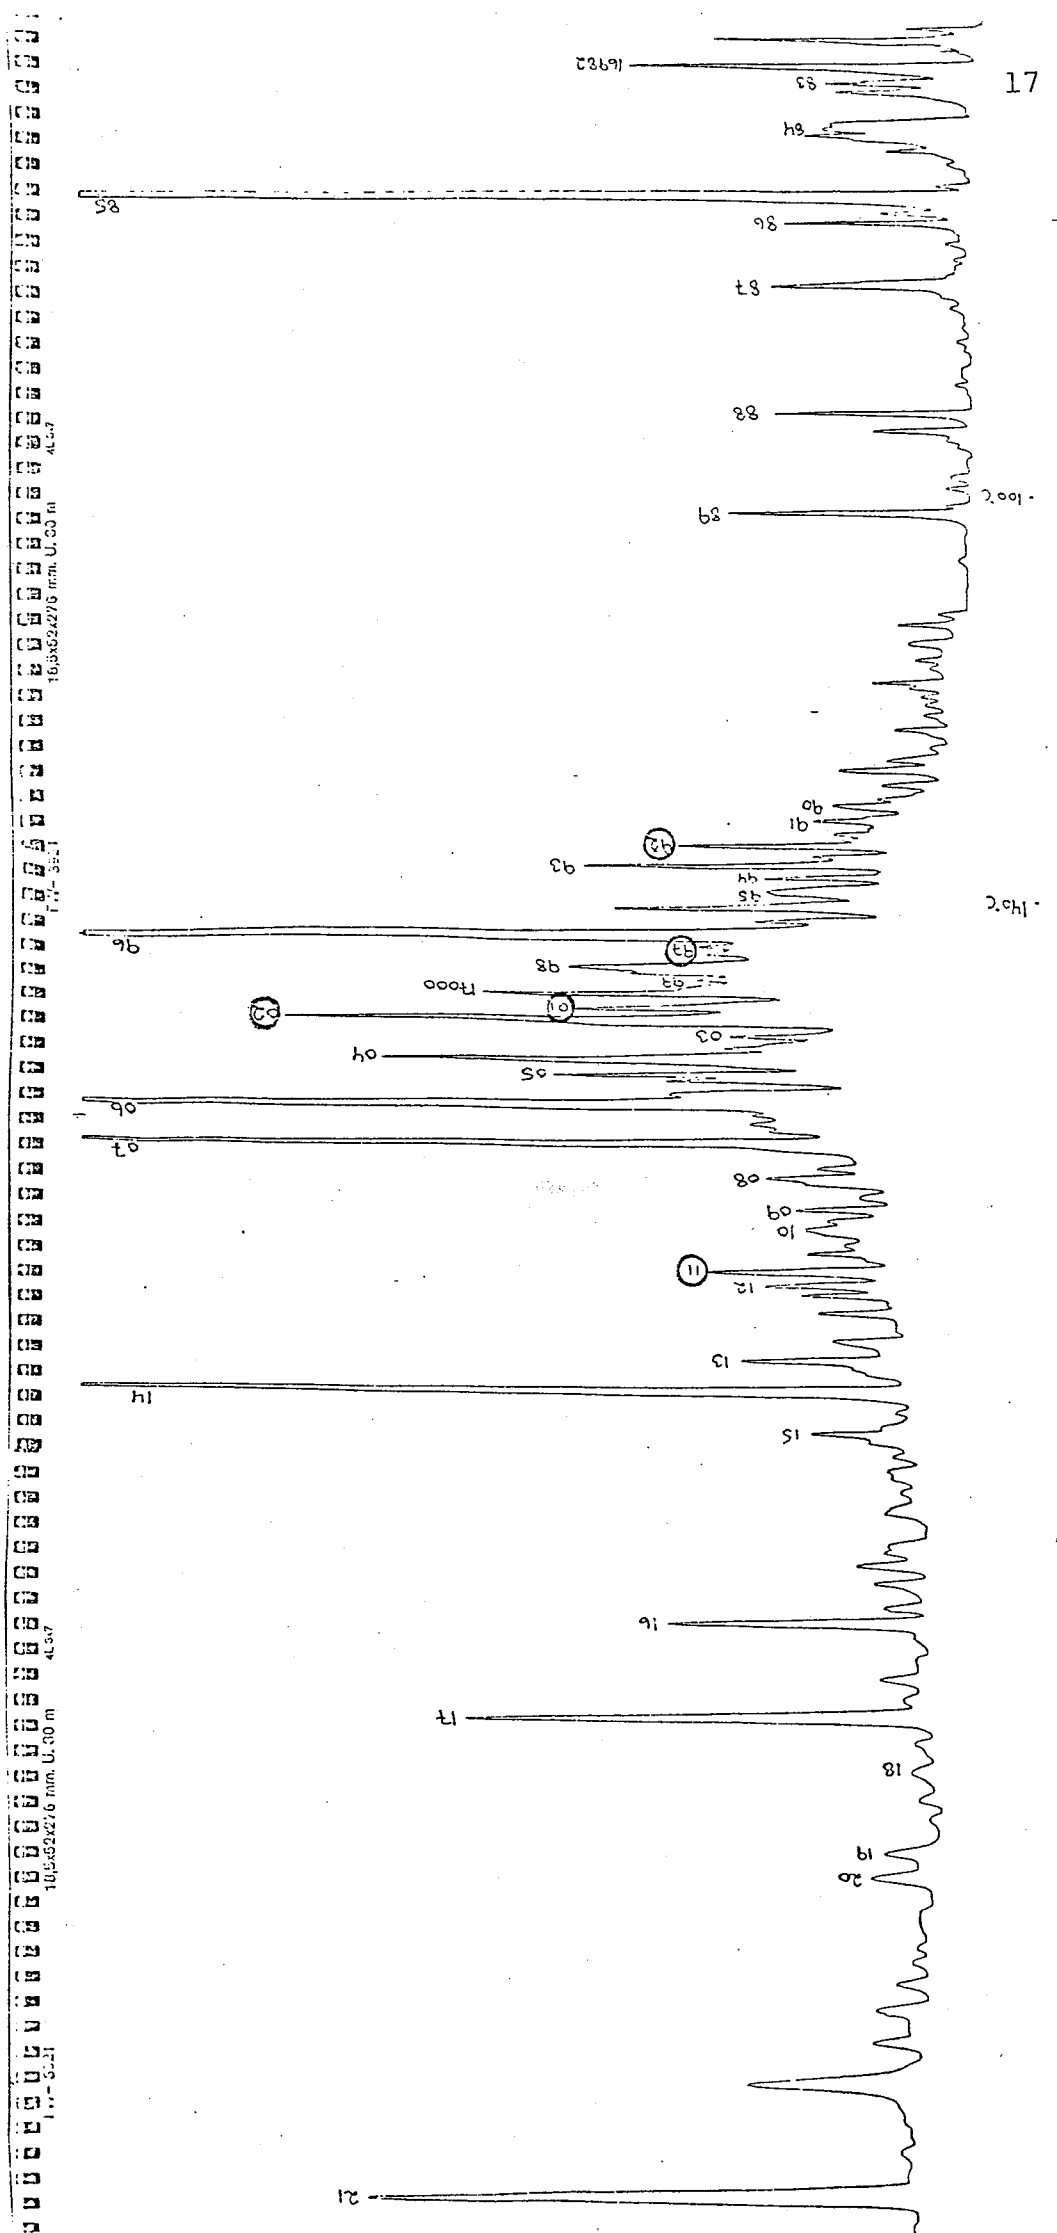
FIGUR 2

Kromatogrammet (figur 2) viser at det ble identifisert mange forskjellige kjemiske forbindelser i avgassene. Tabell 2 gir en oversikt over disse. Det fremgår at det også ble identifisert flere forskjellige fluorkarboner. Det er beregnet at ca. 8 % av avgassene består av fluorkarboner.

FLYKTIGE KOMPONENTER I KRYMPEPLAST
ANALYSERT VED 190° C MED GASSKROMATOGRAF-MASSESPETROMETER

Det viktigste forebyggende tiltak mot de skadelige virkninger av polyetylen krympeplast er selvfølgelig å erstatte det benyttede smøremiddel av tetrafluoretylen med et stoff med en annen kjemisk sammensetning.
