# Asbestmålinger ved brann og rivning av asbestholdige byggematerialer– Delrapport 1: Asbestmålinger ved rivning av asbestholdige byggematerialer

Forfattere: Pål Graff, Torunn Kringlen Ervik, Stine Eriksen Hammer,  
Jon Hovik, Ole Synnes, Nils Petter Skaugset

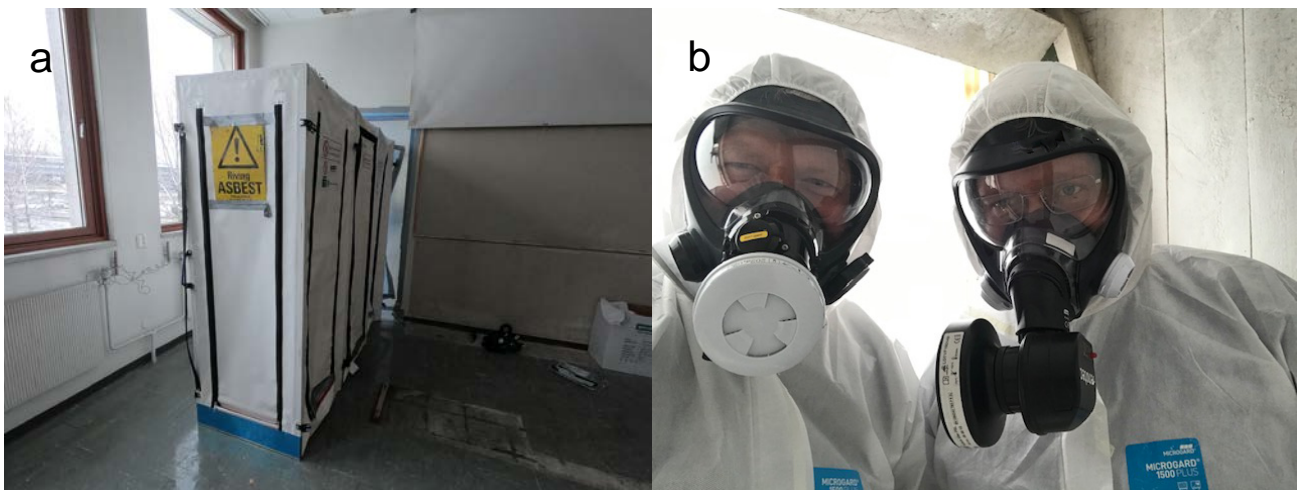
**Figur 3.1:** Figuren viser ett eksempel på sluse inn i område som saneres for asbest (A) og verneutstyr som benyttes ved asbestsanering – aktivt åndedrettsvern med P3 filter samt tette sluttende overtrekksklær (B).

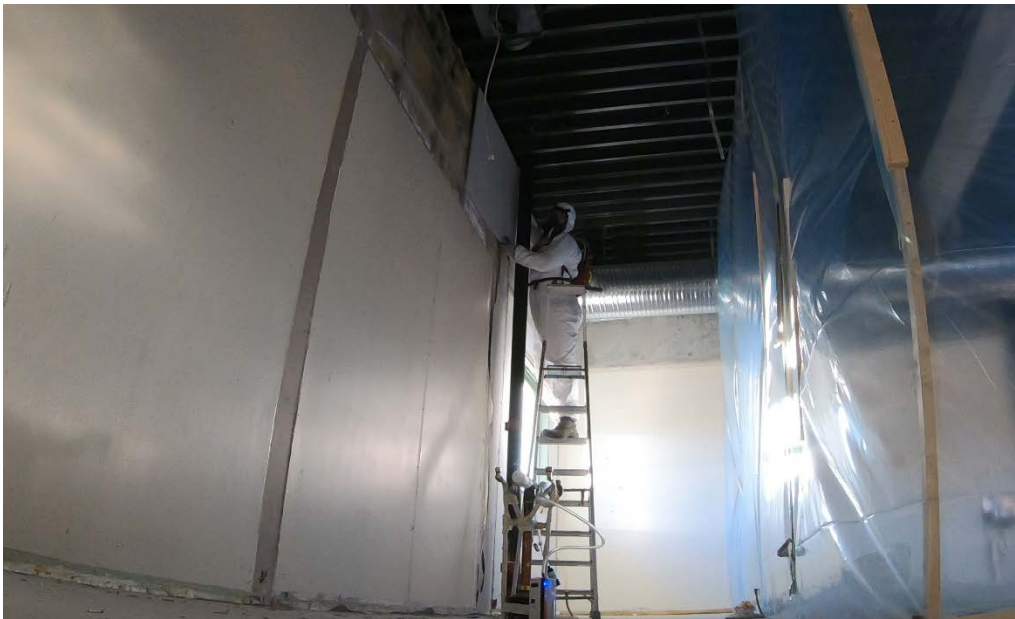
**Figur 5.1:** Bildet viser arbeid med sanering av veggplater i et innebygd saneringsområde

Asbestolux er et merkenavn på plater brukt som innvendig veggplater og himlingsplater. Materialet er sprøtt med store mengder amositt (Figur 5.2). Det er rapportert at det kan være opptil 40 % asbest i eldre plater, mens de vanlige nivåene ligger på 15-25 %. Det ble samlet inn luftprøver over flere dager ved saneringen av asbestoluxplater under ulike arbeidsoperasjoner: demontering av plater, pakking av plater for sending til mottak og rydding av saneringsområdet. Ved sanering av asbestoluxplater ble spikre/skruer dratt ut og platene ble tatt ned av veggen så hele som mulig for å redusere spredning av fibre fra asbestoluxplatene (Figur 5.1).

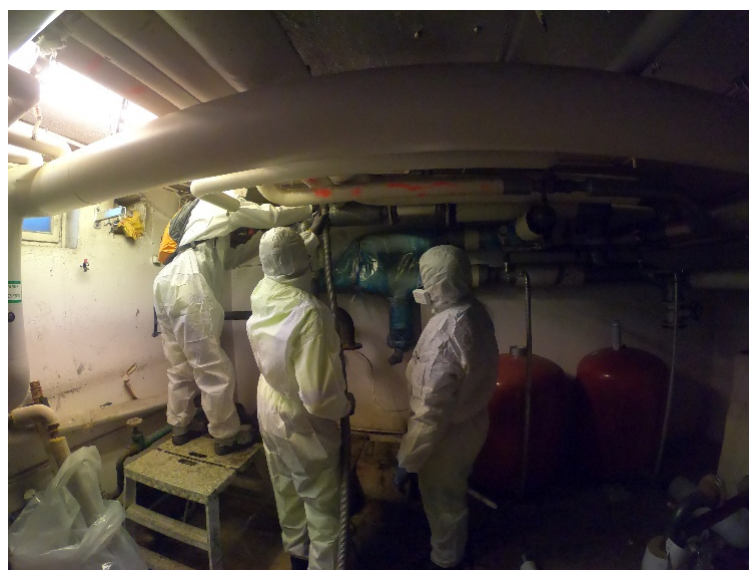
**Figur 5.12:** Bilde av rørsanering. Her er rørdelen som skal fjernes pakket inn i plast og den fjernes som en enhet.
