# Asbestmålinger ved brann og rivning av asbestholdige byggematerialer– Delrapport 2: Transformasjon og spredning av asbestfibre ved brann

Forfattere: Pål Graff, Torunn Kringlen Ervik og Nils Petter Skaugset

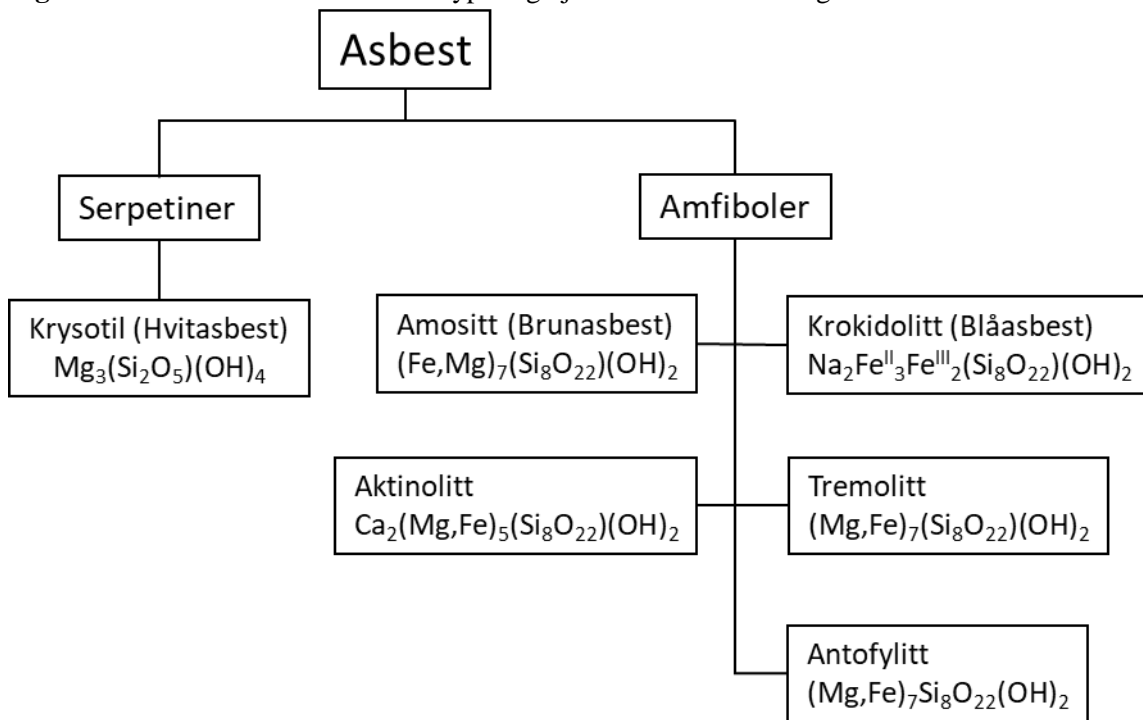
**Figur 2.2:** Oversikt over noen asbesttyper og kjemisk sammensetning

Det eksisterer flere ulike typer asbestfibre som skiller seg både morfologisk og kjemisk. Generelt kan de ulike asbesttypene deles i to hovedgrupper avhengig av morfologien til fibrene: Serpentine (mykere fibre, f.eks krysotil) og amfibole (stivere fibre, f.eks krokidolitt og amositt) (Figur 2.1 og 2.2).

Prøven ble deretter filtrert gjennom et 0,8 µm polykarbonatfilter og overført fuktig til petriskål. Når filteret var tørt, ble et utsnitt på 8x8 mm kuttet fra filteret og lagt på en aluminium prøveholder som benyttes i elektronmikroskopet. Filterbiten ble festet ved hjelp av en elektrisk ledende karbontape. Et Hitachi SU6600 feltemisjon SEM, utstyrt med energispredende røntgenspektroskopi (EDX) ble benyttet for å identifisere fibre og klassifisering. Et EDX spekter fra et representativt utvalg av fibre ble undersøkt for å klassifisere fibertypen. Viktige grunnstoffer for å klassifisere typen asbestfibre er Si, Mg, Fe, Ca og Na (se figur 2.2).

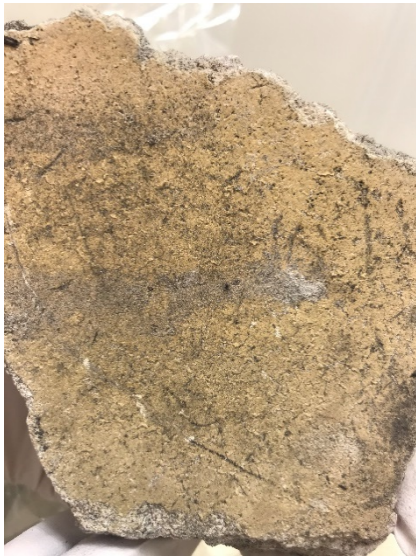
**Figur 4.1:** Del av innvendig skillevegg i et nedbrent hus (Foto: Torunn K. Ervik, STAMI)

En materialprøve av en innvendig skillevegg utsatt for brann er vist i Figur 4.1 I denne prøven ble det påvist krysotilfibre hvor en tydelig morfologisk transformasjon ble observert. Det er ikke informasjon om temperatur eller varighet og derfor er det vanskelig å si noe sikkert om hvor stor andel av fibre hadde gjennomgått en transformasjon. Antageligvis kan fibre være i mange ulike faser av denne transformasjonen. I Figur 4.2 er det vist bilder av krysotilfibre som er morfologisk transformert. På overflaten observeres små krystaller, mens enkeltfibriller kan ikke lenger observeres. Dette er i god overensstemmelse med funn i andre studier (Gualtieri et al. 2008, Giacobbe et al. 2010).

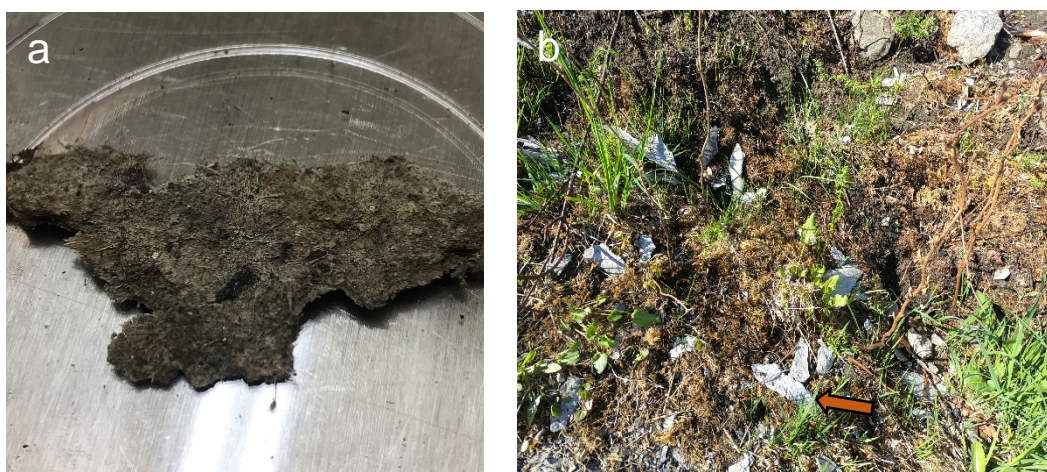
**Figur 4.5:** Materialprøve (a) av veggplate funnet i nærhet til et brannsted (markert med en pil) (b) (Foto: Torunn K. Ervik og Pål Graff, STAMI).

En annen materialprøve av asbestholdig materiale utsatt for brann er vist i Figur 4.5a. Denne prøven ble funnet noen meter fra brannstedet og er antageligvis spredt ved at materialet har «eksplovert». Det var mange slike biter spredt utover i en radius på 10 meter fra brannstedet (Figur 4.5b). De observerte fibre (krokidolitt og krysotil), hadde ikke endret krystallstruktur ift opprinnelige asbestfibre (Figur 4.6).

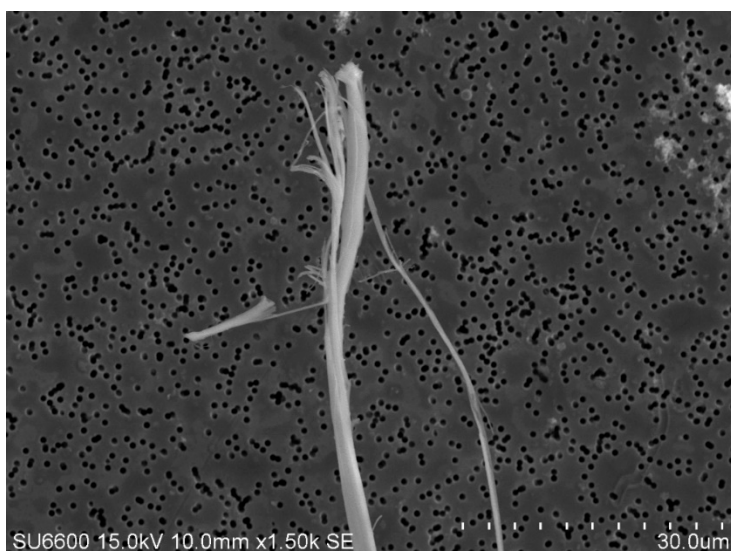
**Figur 4.7:** krysotilfiber samlet opp med luftprøvetaker under en pågående brann (Foto: Torunn K. Ervik, STAMI)

Asbestfibre ble observert i luft samlet ved pågående brann. Luftprøvene ble samlet et par meter fra huset som brant. En luftkonsentrasjon av asbestfibre på  $0,04 \text{ f/cm}^3$  ble bestemt ved å telle antall fibre som var oppsamlet på gullbelagt filter, med SEM. I materialprøven fra brannstedet ble det funnet krokidolitt og krysotil. Disse to typene ble også funnet i luftprøvene fra denne brannen. Uendrede krysotilfibre ble funnet (Figur 4.7), men også fibre hvor en transformasjon i strukturen ble observert for både krysotil og krokidolitt ble påvist (Figur 4.8 og Figur 4.9).
