Tittel: Asbestsanering -etterkontroll.

Serie:
HD 1003/90 FOU

Sammendrag: Undersøkelsen redegjør for erfaringer og resultater av luftmålinger før, under (utenfor saneringsområdet) og etter sanering ved 5 saneringssteder. Målsetningen var å skaffe grunnlagsmateriale for å klargjøre på hvilken måte etterkontroll ved asbestsanering skal utføres.

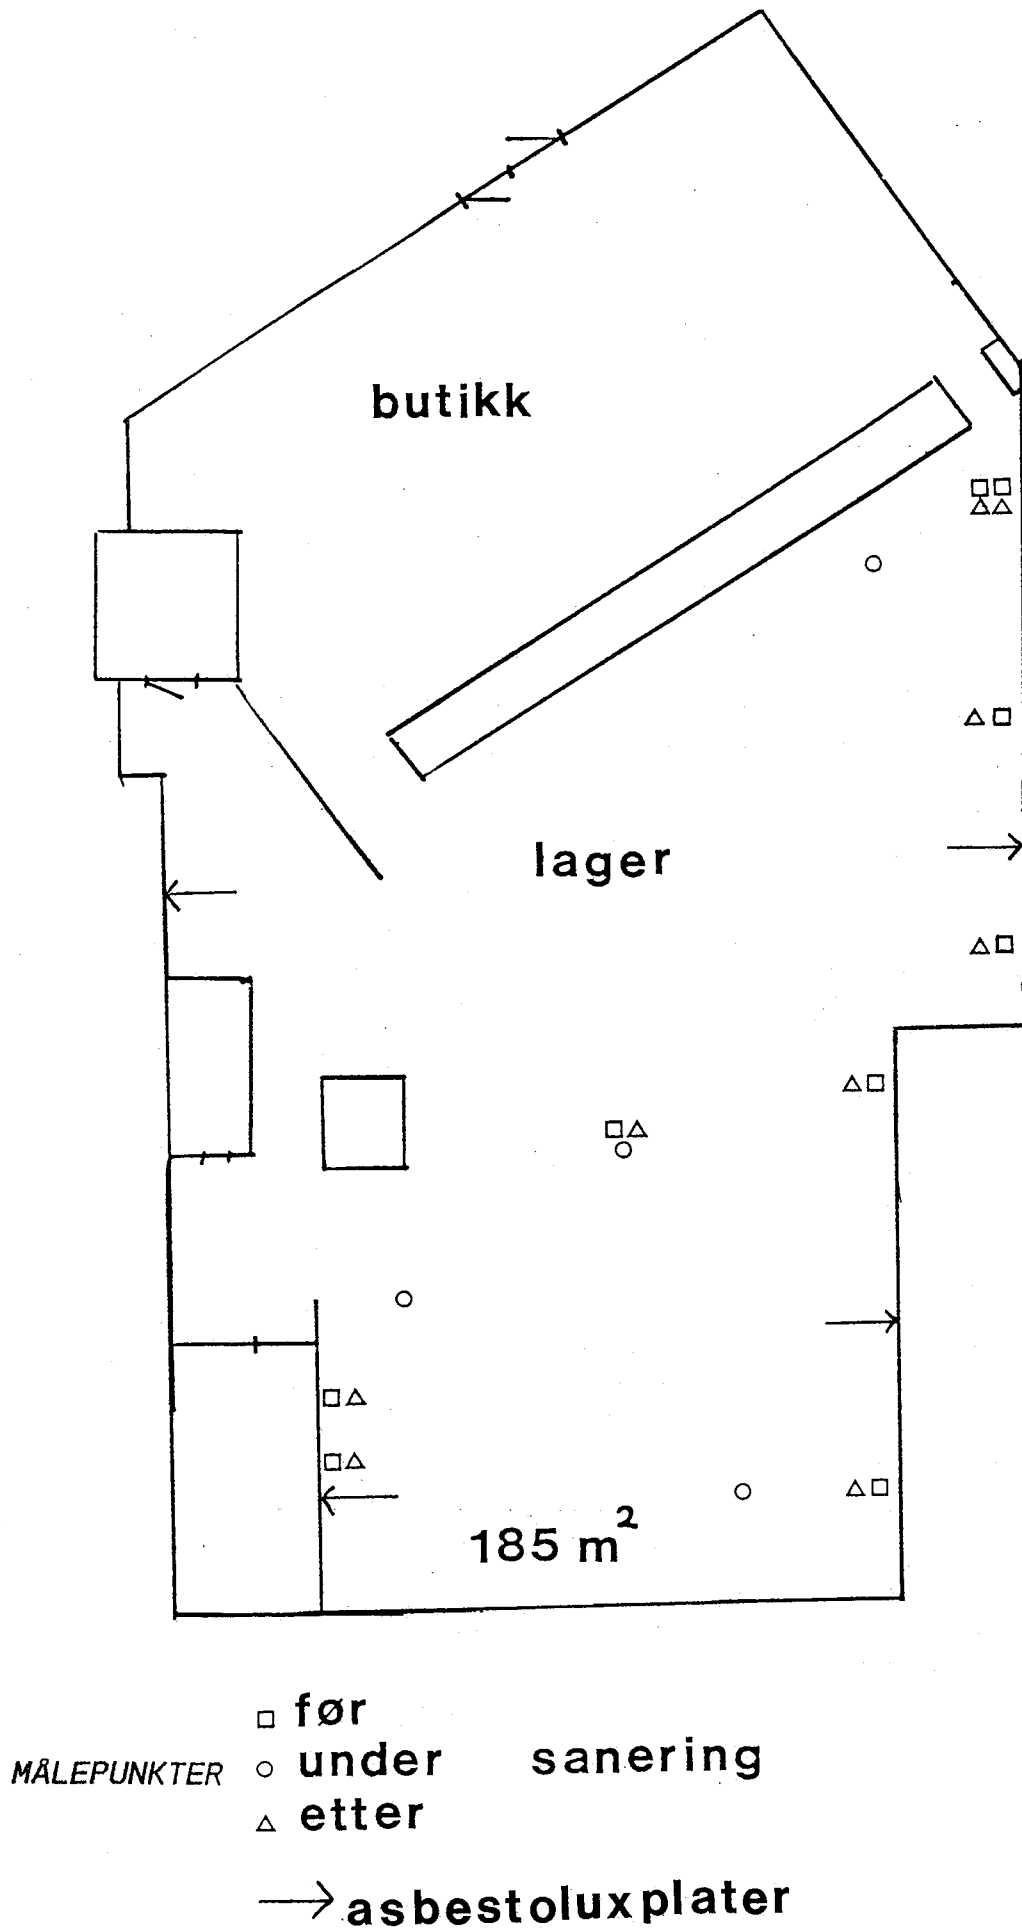
Fig.3: Skisse av saneringsområdet i butikklokalet

Det ble valgt 9 prøvetakingspunkter før og etter sanering (dvs. 1 prøve pr. 20 m²) og 4 prøvepunkter under sanering. Plassering av prøvetakingsutstyr fremgår av figur 3 og bilde 1.

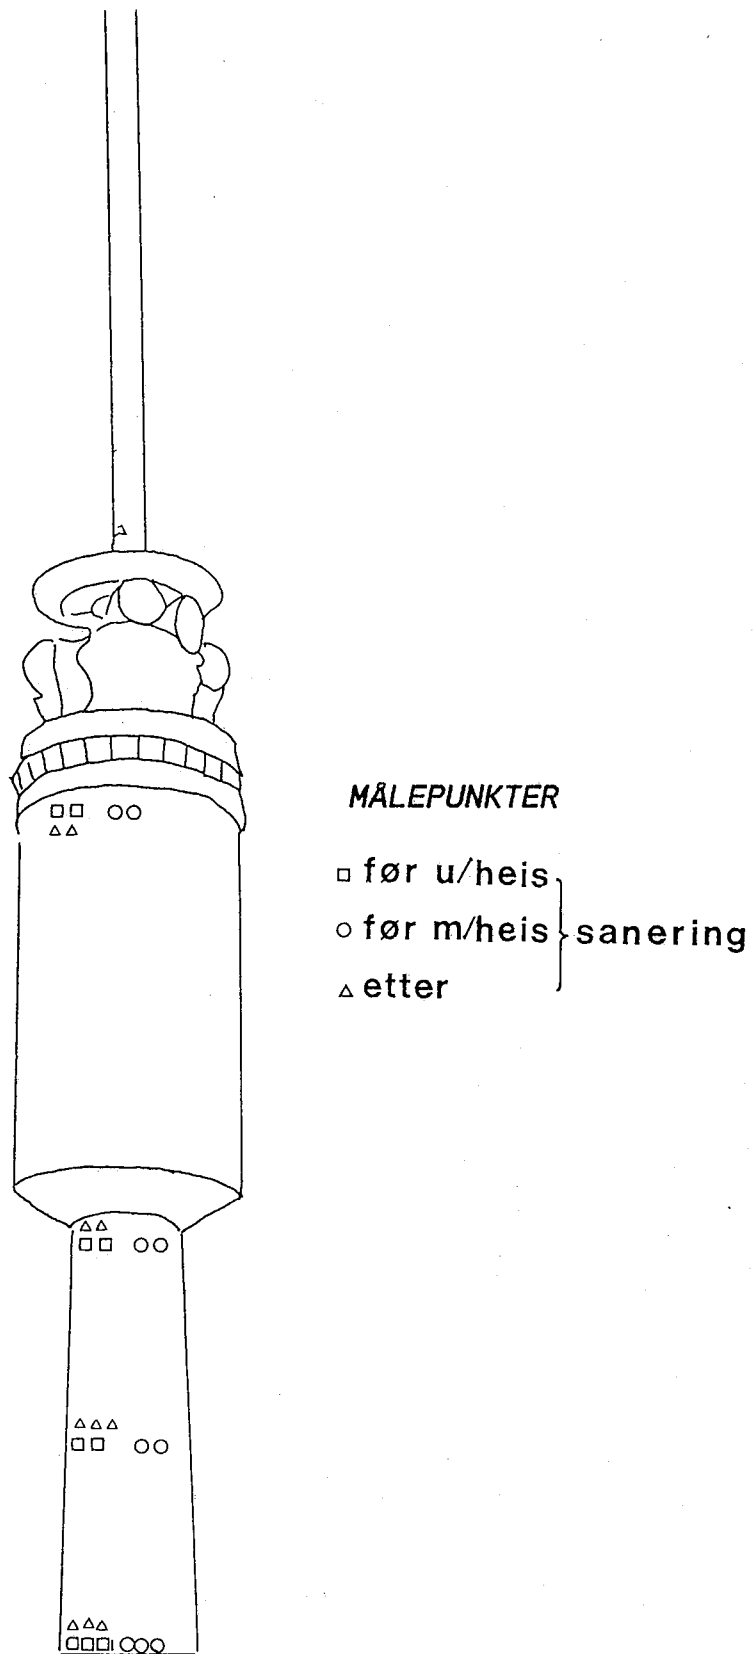
Fig.5: Skisse av teletårn

Det ble valgt ialt fire prøvetakingssteder i tårnet; bakkenivå, 15 meter over bakken, 35 meter over bakken (toppen av asbestbelegget, bilde 3) og toppen av tårnet. Det ble tatt 3 prøver ved de nederste prøvestedene og 2 prøver øverst i tårnet (fig.5). Luftvolumet ble variert på alle prøvestedene.

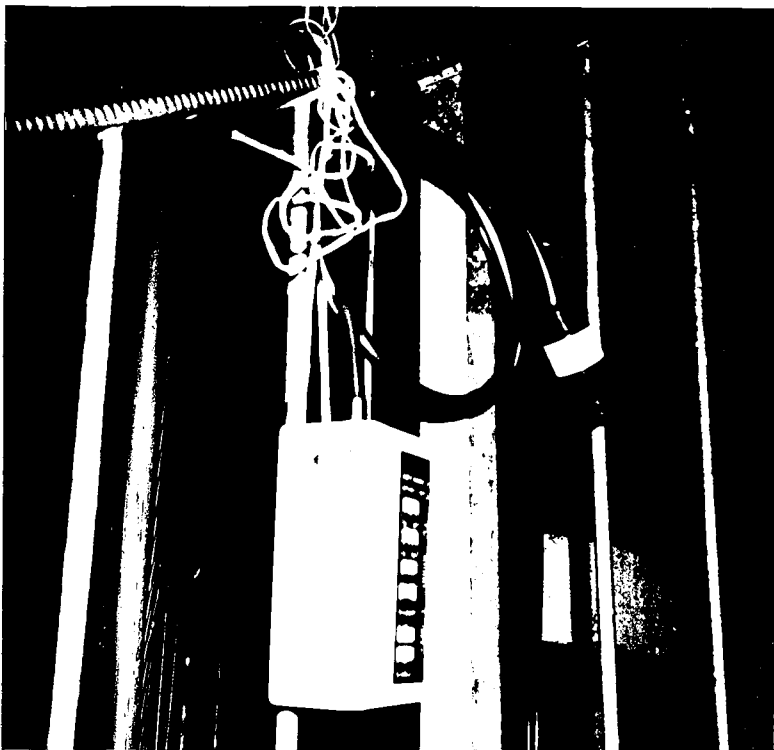
Bilde 6: Pumpe/filteroppsett i teletårn

Etter rengjøring og innkapsling ble mulig støv virvlet opp ved hjelp av løvblåser. Oppvirvlingen ble startet i toppen av tårnet og fortsatte videre nedover etter at alle prøvetakingspumpene var startet. Bilde 6 og 7 viser pumpeoppsettet.
